# „You only live twice“ Das zweite Leben der Villa Wagner

*Bei der Begegnung mit Architektur und Ausstattung der Villa Wagner stellen sich Assoziationen mit James-Bond-Filmen der 1960er Jahre ein. Schon beinahe verloren, konnte das Landhaus Wagner vor durchgreifendem Umbau und der Zerstörung seines Denkmalwerts bewahrt werden, um dank eines in Respekt zur Architektur und auf der Basis von restauratorischen Befunden entwickelten Sanierungskonzepts zu neuem Leben zu erwachen – wie Agent 007 im Jahre 1967: „You only live twice“! Bewertet als vorbildliches Beispiel für einen denkmalgerechten Umgang mit Architektur der jüngsten Vergangenheit, erhielt die Villa Wagner den Denkmalschutzpreis Baden-Württemberg 2010.*

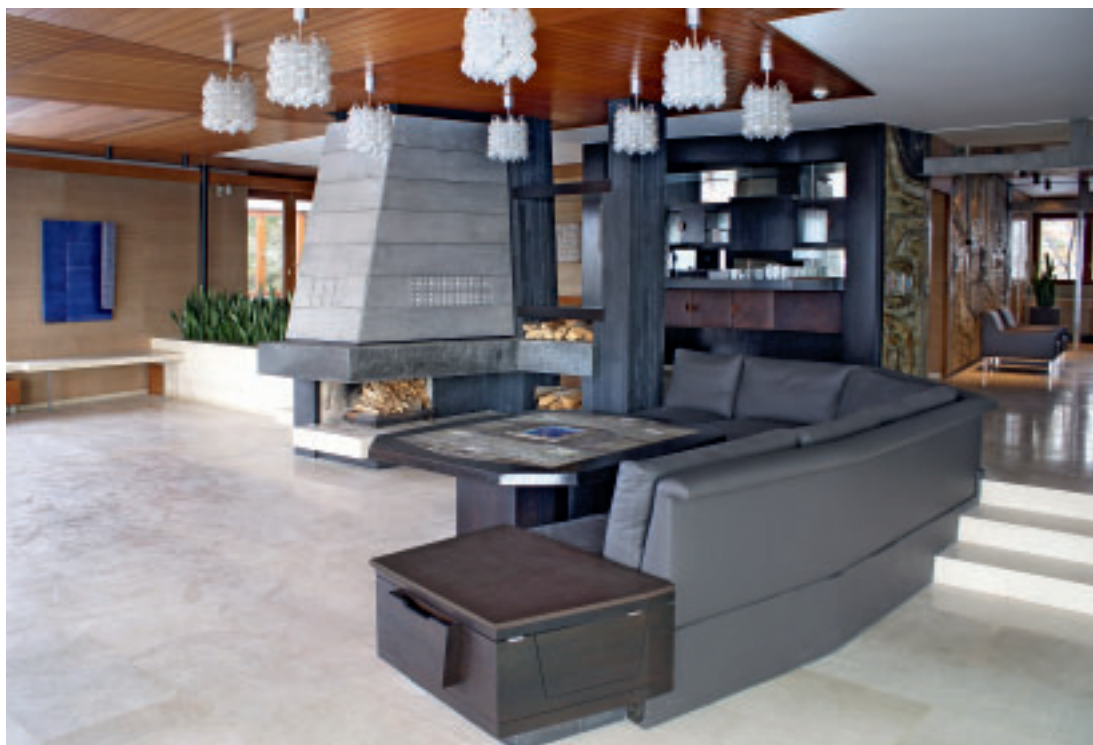
1 Der farbliche Dreiklang im Salon: das helle Honigbraun von Ulmentäfer und Grastapeten an den Wänden, das Rotbraun von Teakrahmen und Holzdecke, das Schwarzbraun von Wenge an Bar, Gaderobe und „Bedienungszentrale“ neben der grauen Ledergarnitur.

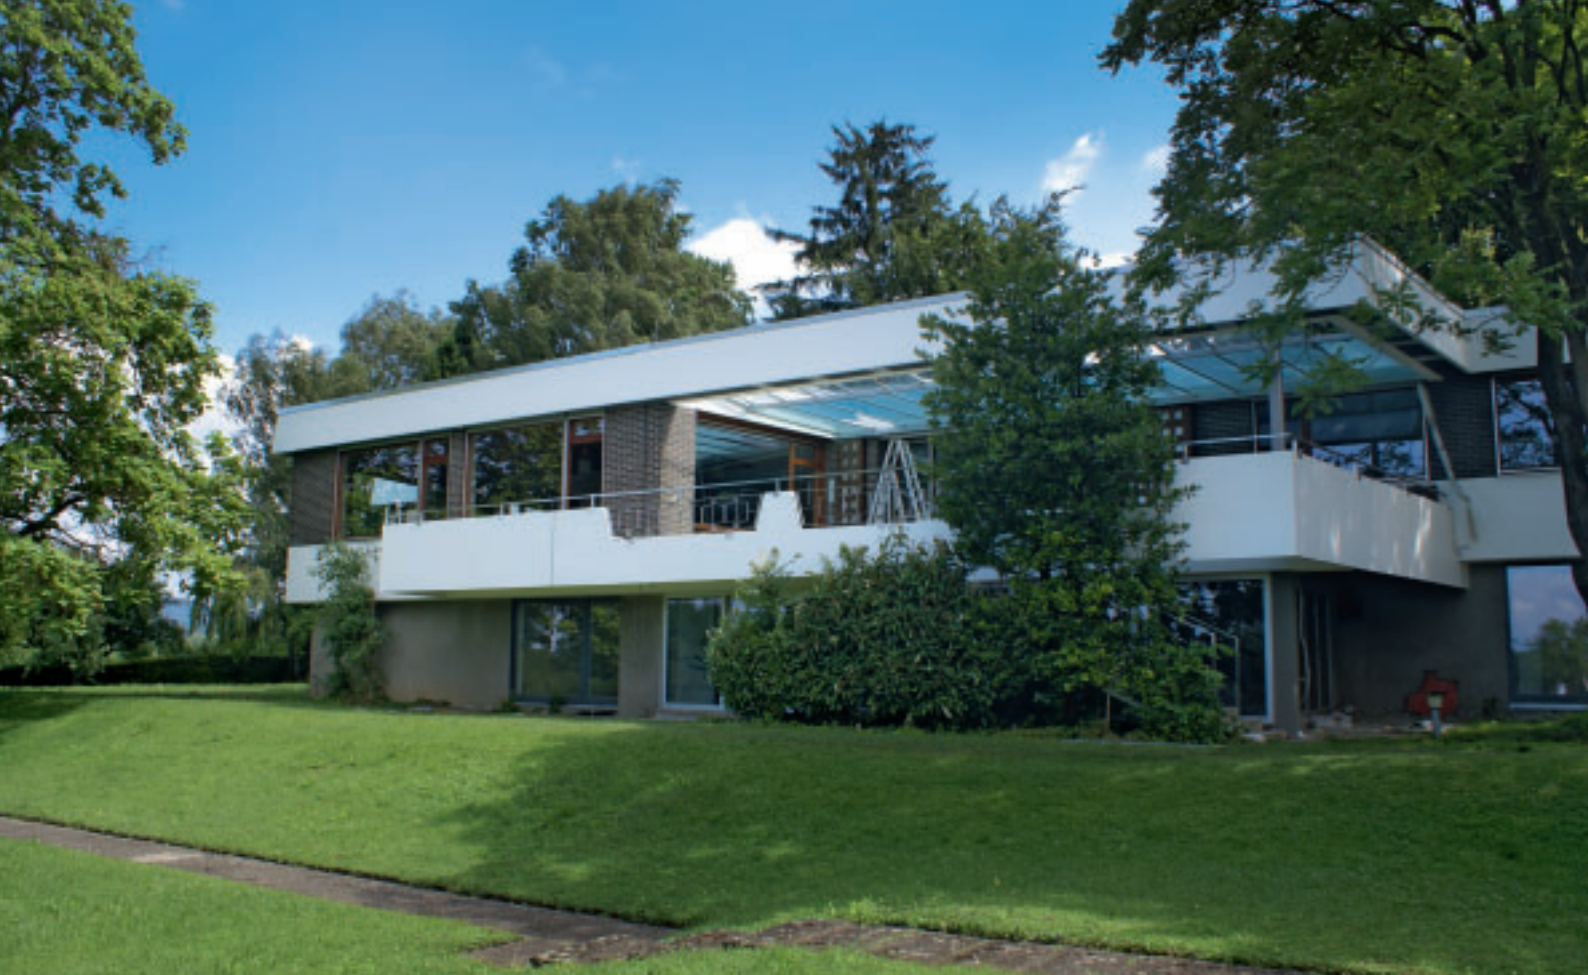
2 Das Farbkonzept beruht auf der sorgfältig aufeinander abgestimmten Materialwahl: Das Weiß des Betons, das Braun des Klinkers, das Silbergrau der Kalksteinplatten, des Edelstahlgeländers und der geschliffenen Betonbrüstung ergänzen sich mit dem Blaugrün des Glasdachs zur modernen eleganten Gesamtwirkung.

Im Verlauf der Sanierungsmaßnahme stellte sich mit der restauratorischen Behandlung von Musterflächen an Fassade, Raumschale und Innenausstattung heraus, dass das grundlegende Gestaltungsprinzip in der Villa Wagner auf Kontrasten und Akzenten basiert, die sich aus der natürlichen Farbigkeit der verwendeten Materialien ergeben. Im Salon und Vestibül zum Beispiel bilden die verwendeten Holzarten einen farblichen Dreiklang: das helle Honigbraun von Ulmentäfer und seidig schimmernden Grastapeten an den Wänden, das Rotbraun von Teakrahmen, Blenden und Holzdecke, das Schwarzbraun der Palisanderart Wenge an Bar- und Gaderobenschränken (Abb. 1). Außen werden das Weiß des gestrichenen Betons und das Braun des Klinkers vom Silbergrau der Kalksteinplatten, des Edelstahlgeländers und der geschliffenen Betonbrüstung begleitet. Das Blaugrün des Glasdachs setzt dazu einen leichten und doch raumbestimmenden Akzent (Abb. 2).

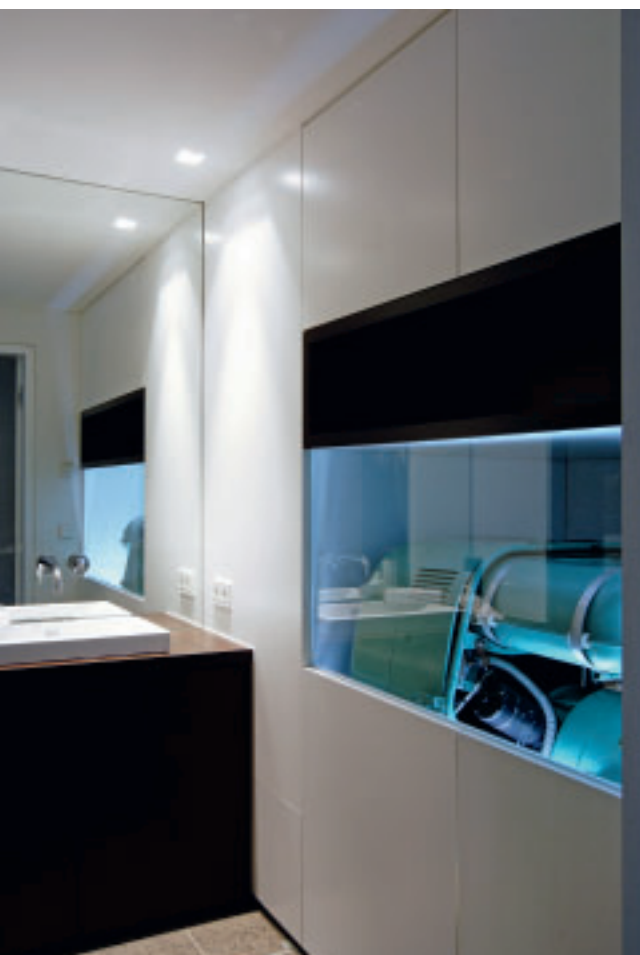
3 „Eine Mischung aus Austin Powers und James Bond“: Im Erdgeschoss wurde der bauzeitliche Generator zur Notstromversorgung in die Gestaltung eines Badezimmers integriert.

Die damals hochmoderne Haustechnik der Bauzeit ist weitgehend erhalten und konnte in das neue Nutzungskonzept integriert werden: von der Bedienungszentrale neben der den Salon dominierenden Ledergarnitur über versenkbare Fenster, bauzeitliche Lampen und Leuchten, aufwendige Sanitäreanlagen bis hin zur Mikrowelle und einem in unseren Breiten völlig unüblichen elektrischen Müllzerkleinerer in der Küche wie auch dem Stromgenerator im Erdgeschoss – „eine Mischung aus Austin Powers und Bond 007“, so der Geschäftsführer der J. Wagner GmbH zu Beginn der Sanierungsmaßnahme (Abb. 3).

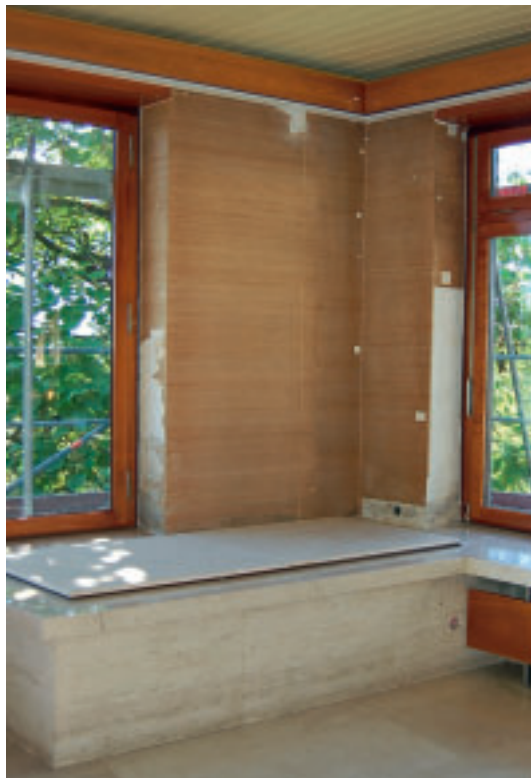
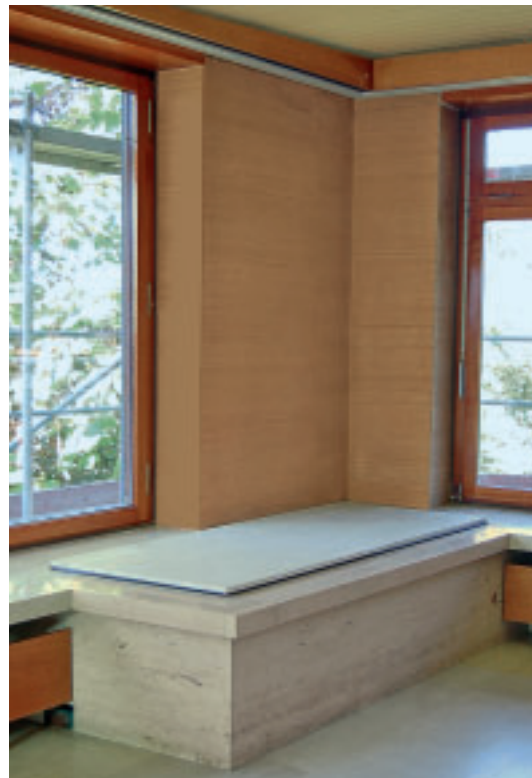
4 Unregelmäßige Fehlstellen und stark beschädigte Bereiche (z. B. Gipsplomben) wurden gradlinig ausgeschnitten und mit originalem Tapetenmaterial, das in anderen Räumen geborgen werden konnte, ergänzt.

Nach der Freilegung der Tapete konnten die augenfällig auf der Oberfläche zurückgebliebenen Kleisterreste der Übertapezierung durch Anlösen mit einem geeigneten Lösungsmittel gleichmäßig mit der Hand verrieben werden. Die Tapeten wurden dadurch regeneriert und erhielten ein farbig ruhigeres Erscheinungsbild zurück. Unregelmäßige Fehlstellen und stark beschädigte Bereiche (z. B. Gipsplomben) wurden gradlinig ausgeschnitten und mit originalem Tapetenmaterial, das in anderen Räumen der Villa geborgen werden konnte, ergänzt. Das Ergänzungsmaterial erwies sich als ideal, da es, bis auf materialbedingte Ungleichmäßigkeiten, hinsichtlich des Alterungszustandes mit der Umgebung der zu ergänzenden Tapeten identisch war. Die Ergänzungen passen sich auf diese Weise sehr unauffällig ein. Störende Farbläufer, die an den Tapetenstößen durchgedrungen waren, mussten retuschiert werden. Es wurde die Methode der Punktretusche angewendet, die lediglich auf das Auflösen der farbig geschlossenen

Läufer abzielte. Die Retusche auf diesem strukturierten Material erwies sich als schwierig. Durch die unterschiedlichen Tagesbeleuchtungen und die Dreidimensionalität der Oberfläche bleiben die Retuschen in gewisser Weise immer sichtbar. Der störende Eindruck der farbig sehr markanten Läufer konnte jedoch gut gemildert werden (Abb. 4).

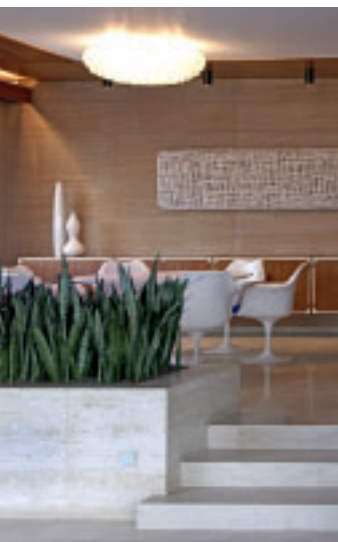
5 Mit der Restaurierung der Grasfasertapeten wurde die charakteristische Raumatmosphäre zurückgewonnen. Die seidig glänzenden, horizontal verlaufenden Grasfasern haben einen schillernden Effekt, durch den die Materialität der Raumwände scheinbar aufgelöst wird.

Heute präsentiert sich die Tapetenoberfläche wieder in einem zwar gealterten, aber sehr geschlossenen Bild. Die Grasfasertapeten waren und sind ein prägender Bestandteil einer exklusiven Ausstattung, die im Bodenseeraum in dieser Art ihresgleichen sucht. Die restaurierten Wandflächen mit ihren schönen, in warmem Ocker gehaltenen Grasfasertapeten können nun wieder zu einer außergewöhnlichen Raumatmosphäre beitragen (Abb. 5).

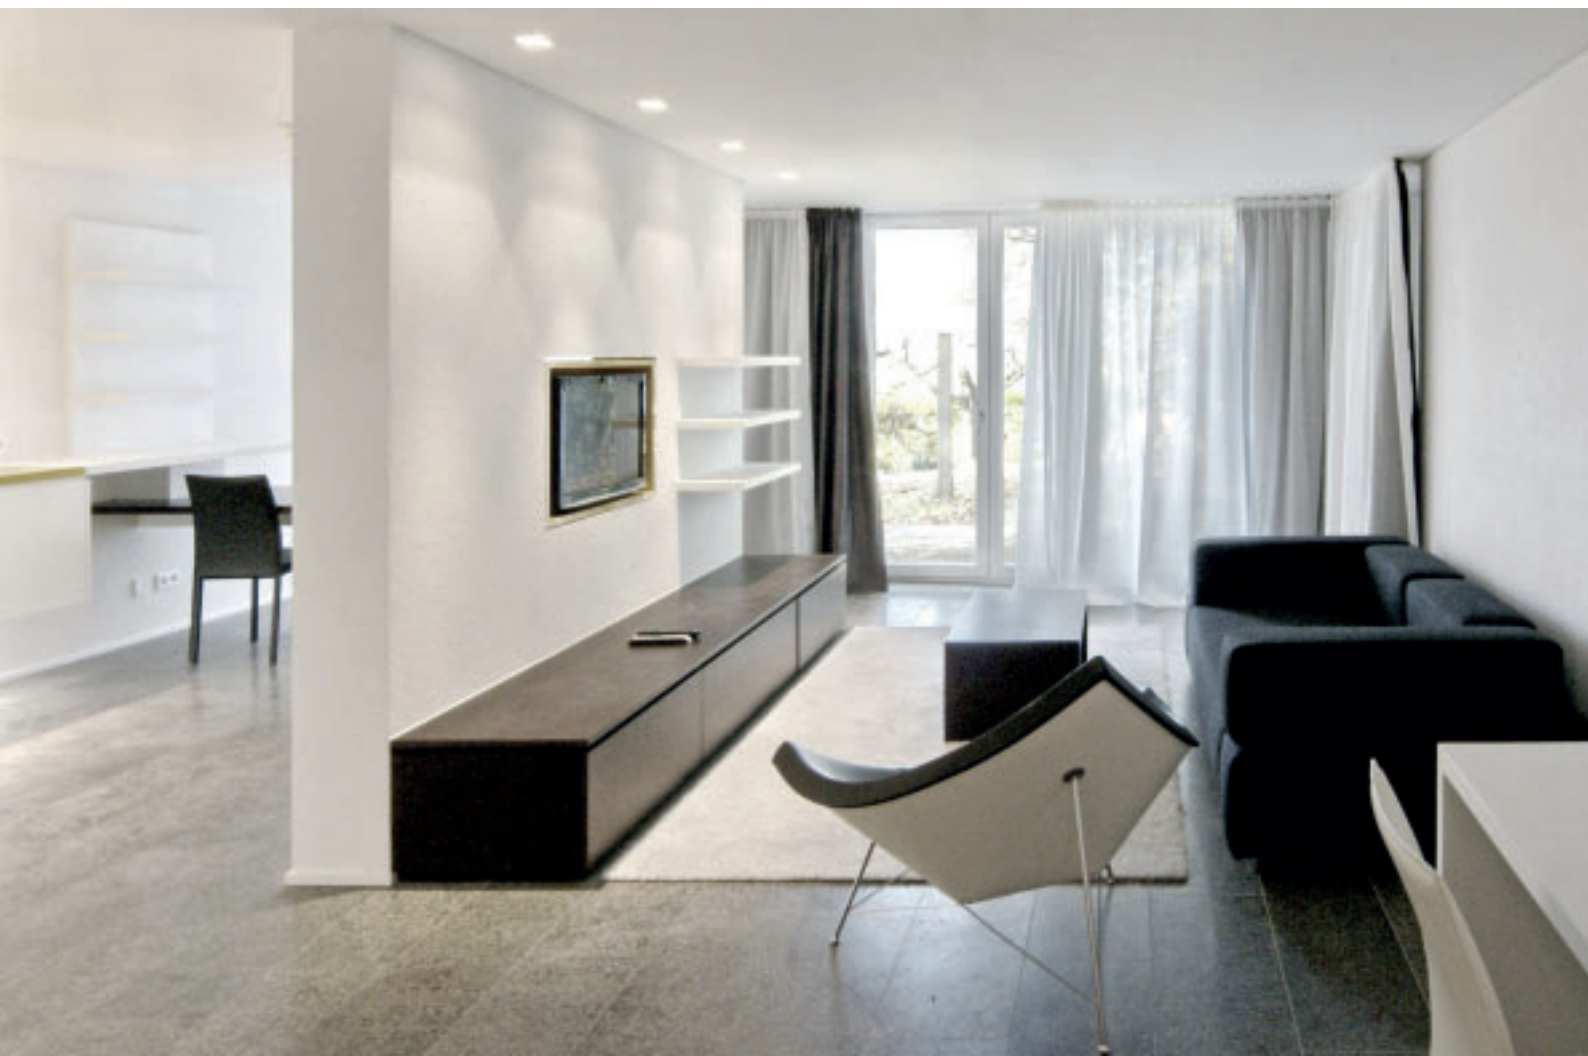
*6 Im Erdgeschoss unter Wahrung des Grundrisses anstelle der Hausangestelltenräume eingerichtet: Appartements für neue Führungskräfte.*

sung wurde das Schwimmbecken abgedeckt und ein attraktiver Gemeinschaftsbereich geschaffen (Abb. 6; 7).

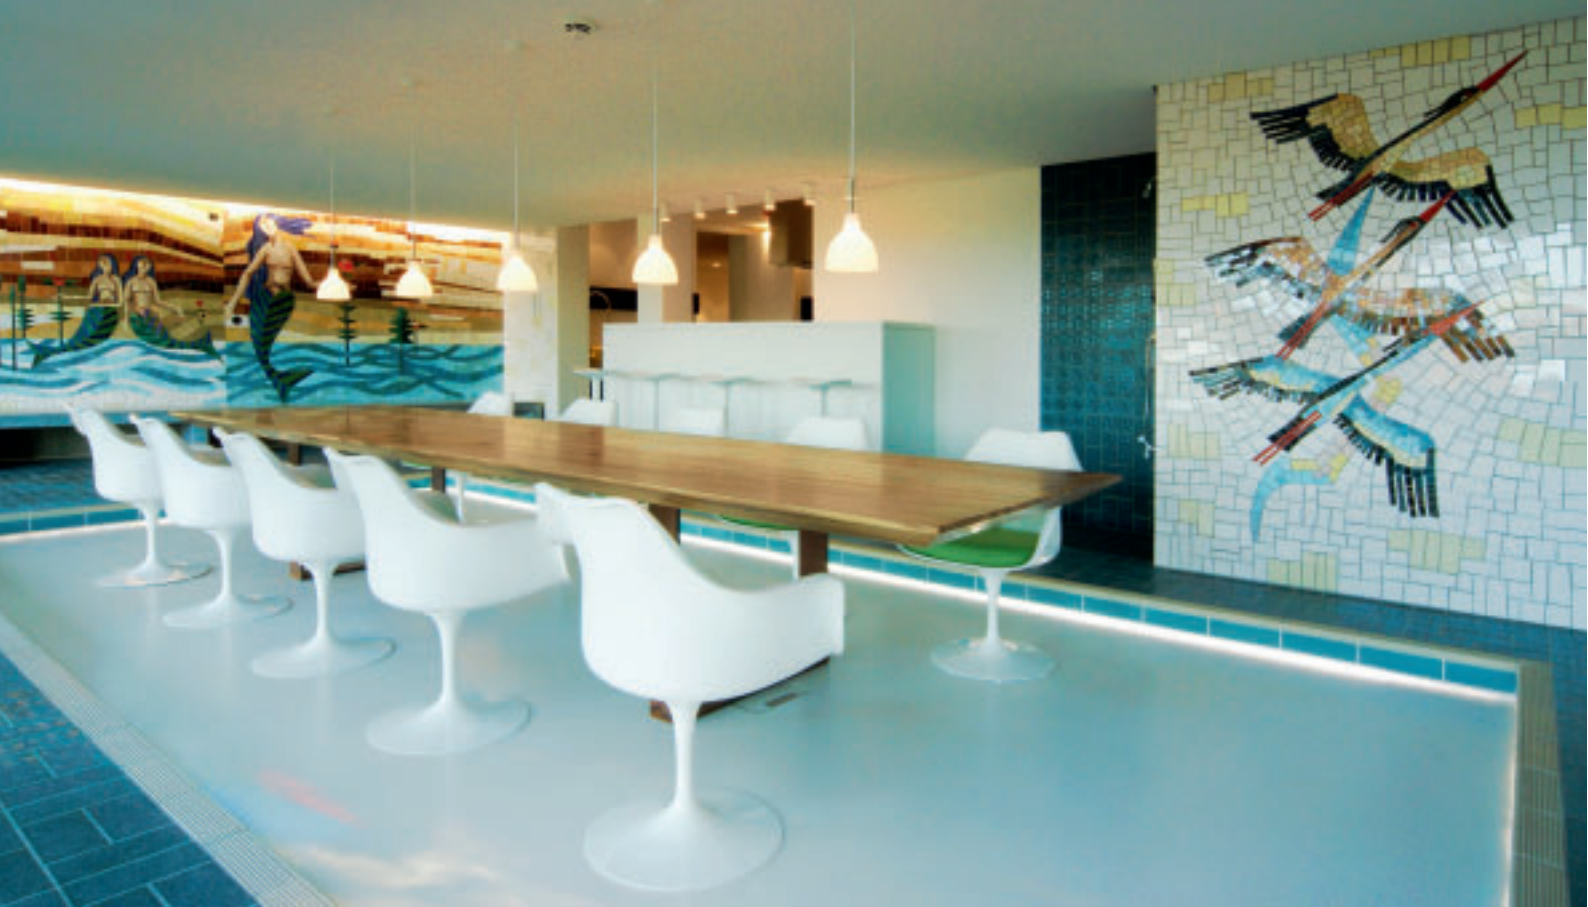
7 Im einstigen Hallenbad mit Mosaikwänden und Kunstverglasung wurde das Schwimmbecken abgedeckt und ein attraktiver Gemeinschaftsbereich geschaffen – die blau gekachelte Dusche blieb erhalten.
