Hochaltar der Schloss- und Pfarrkirche St. Trinitatis in Haigerloch

Die Geschichte eines Altars der Spätrenaissance

Sabine Grimmig

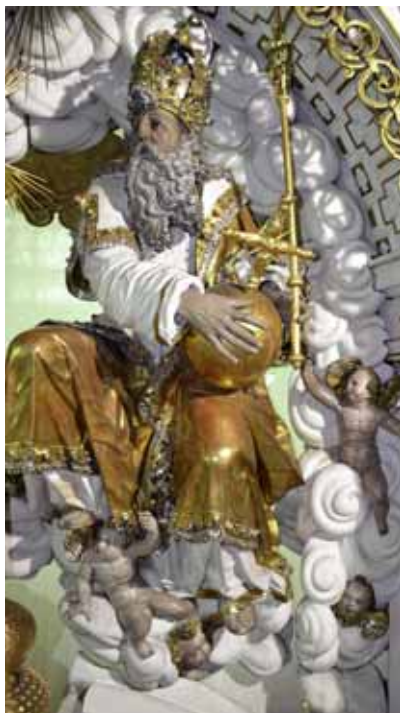
1 *Gottvater aus der Trinität, Werkstatt des Virgil Moll.*

Hieraus erklärt sich wohl die unterschiedliche bildhauerische Qualität einiger Skulpturen. Molls Skulpturen zeichnen sich durch ausgewogene Proportionen, individuelle Gesichtszüge, feingliedrige und detaillierte Ausarbeitung und zum Teil starke Bewegungen aus (Abb. 1). Diese Ausarbeitung ist ebenfalls bei dem 1594 von Virgil Moll vollendeten Altar der Schlosskapelle der Friedrichsburg zu Hechingen erkennbar, dessen Überreste sich heute unter anderem in den Fürstlichen Hohenzollerischen Sammlungen in Sigmaringen befinden. Diesen Figuren stehen einige statisch wirkende Skulpturen (Abb. 2) gegenüber, bei denen es sich dementsprechend um Arbeiten der oben genannten Bildhauer handeln dürfte.

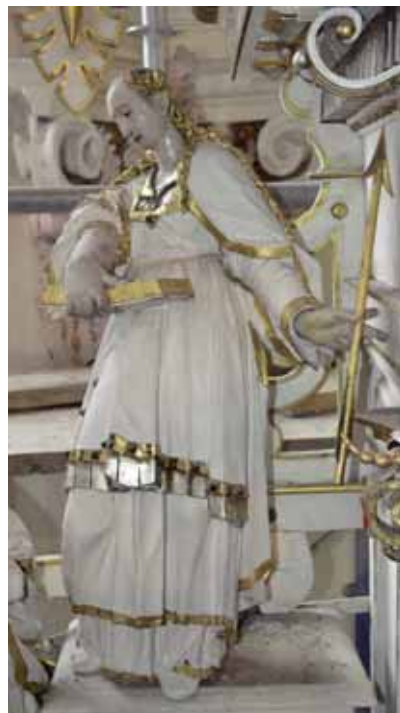
2 *Hl. Ursula, wohl entstanden durch die Hechinger Bildhauer Joachim Laubenschmid und Simon Schweizer.*

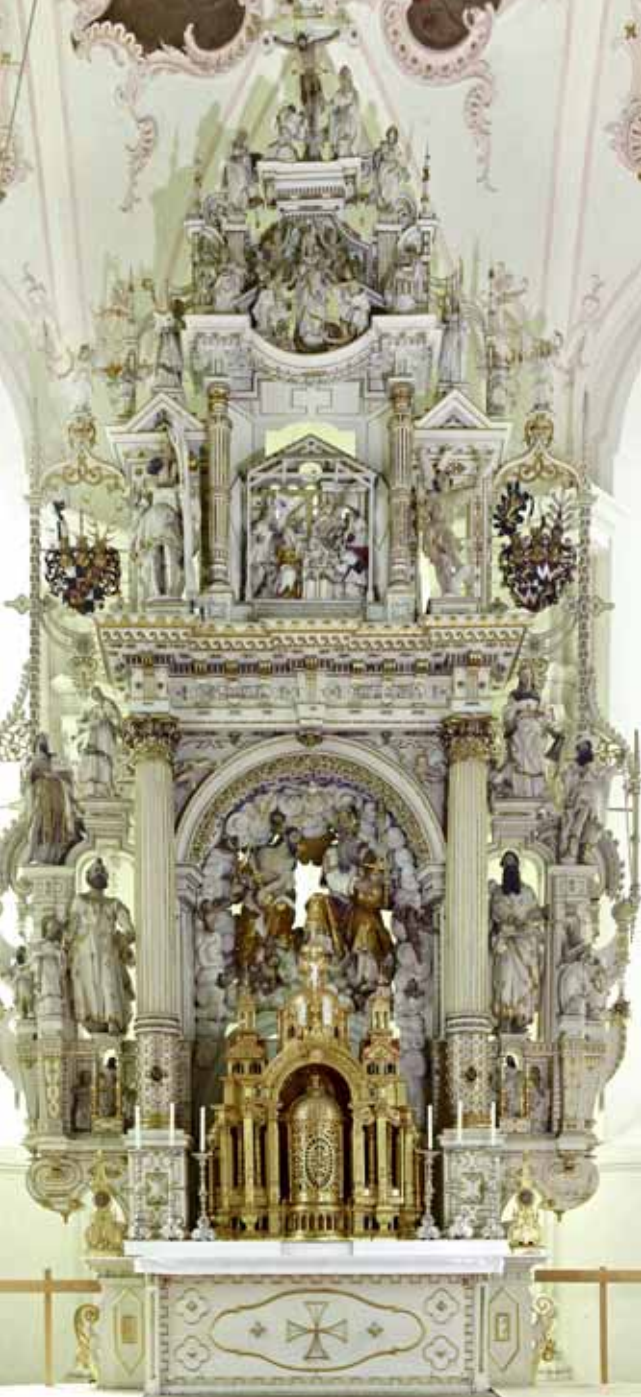
3 Gesamtansicht des Hochaltars in der Schloss- und Pfarrkirche St. Trinitatis in Haigerloch.

Die Architektur des Altars besteht aus drei übereinander angeordneten „Portalen“, die sich nach oben hin verkleinern und jeweils gerahmt werden von zwei Säulen und einem Architrav. Flankiert werden diese „Portale“ von Ädikulä und anderen architektonischen Rahmenmotiven zur Aufnahme von Figuren. Im Mittelpunkt des Altars steht ein großes und reich ausgestattetes, nahezu vollständig glanzvergoldetes und als Kleinarchitektur ausgeführtes Tabernakel (Abb. 3).

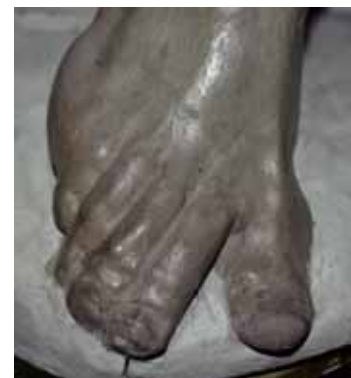
4 Fuß des hl. Johannes des Täufers.

Ein weiteres stilistisches Merkmal der Virgil Moll zugeschriebenen Skulpturen dieses Altars ist die typisierte, also immer gleiche oder sehr ähnliche Ausarbeitung männlicher Füße (die Füße aller weiblichen Heiligen sind vollständig bekleidet). Die eigenwillige anatomische Formgebung zeigt einen gespreizt abstehenden großen Zeh mit daran anschließenden blockhaft zusammengefügt weiteren vier Zehen. Hinter dem kleinen Zeh folgt eine ballenartige Verdickung, die wie ein nicht ausgearbeiteter sechster Zeh wirkt (Abb. 4).

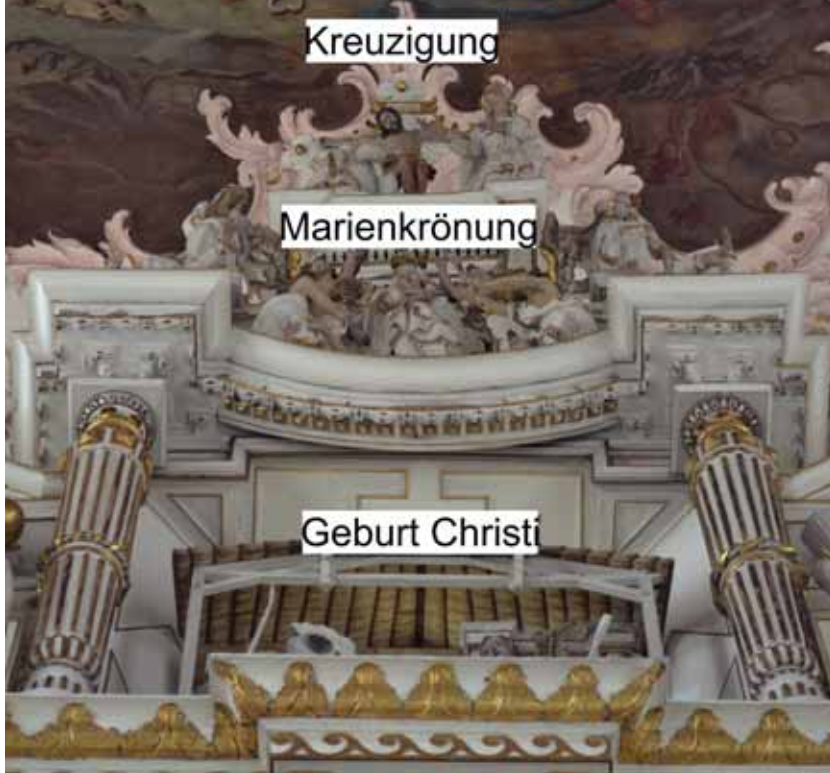
5 Altarbereiche oberhalb der Trinität, direkt vor dem Altar stehend.

rienkrönung sowie die gewölbte Umsetzung der Kreuzigungsszene selbst von Personen, die direkt vor dem Altar stehen, noch gut zu sehen. Die Szene der Geburt Christi und Anbetung durch die Hirten hingegen wird durch das vorkragende Gesims nahezu verdeckt (Abb. 5; 6).

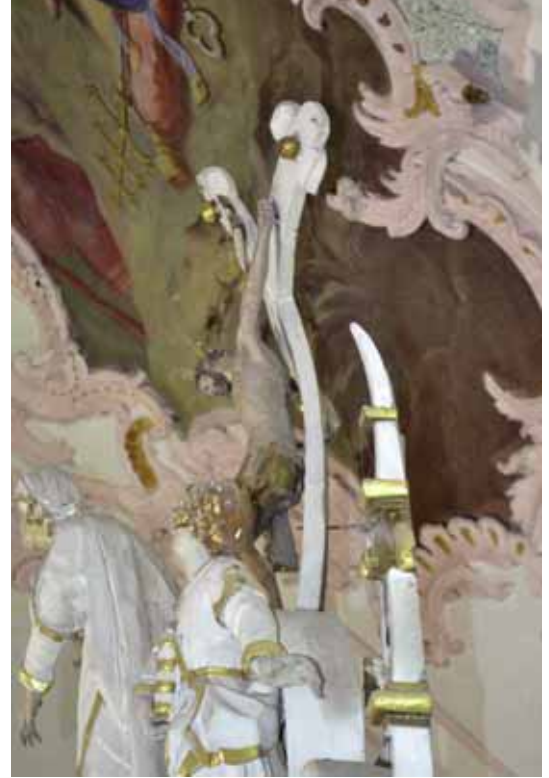
6 (oben rechts) Seitenansicht der Kreuzigung.

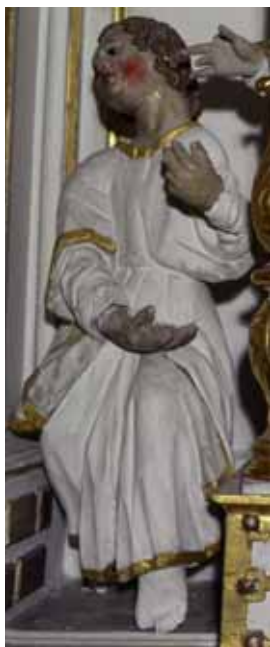
7 Skulptur unklarer Herkunft.

Eine weitere Unklarheit des Figurenprogramms entsteht durch eine Skulptur, die sich in einem schlecht einsehbaren Bereich des Altars befindet und deren Alter und Identität nicht zu bestimmen sind (Abb. 7). Die künstlerische Qualität liegt deutlich unter derjenigen aller anderen Altarskulpturen.

Möglich ist daher, dass irgendwann eine Skulptur des ursprünglichen ikonografischen Programms abhanden kam und durch diese Skulptur ersetzt wurde.

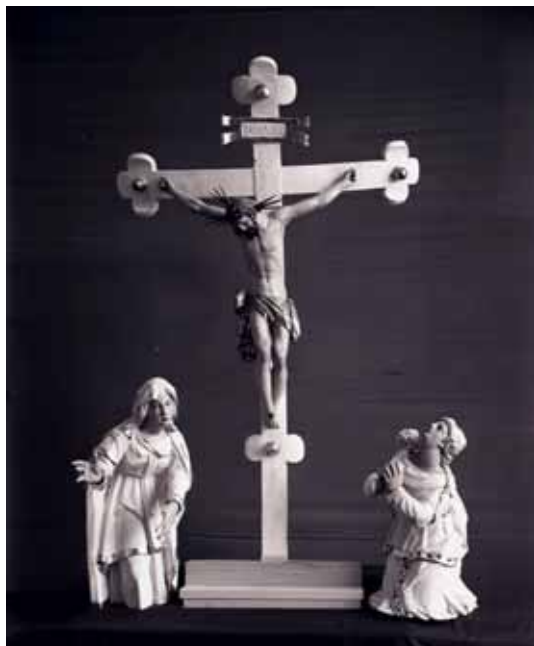
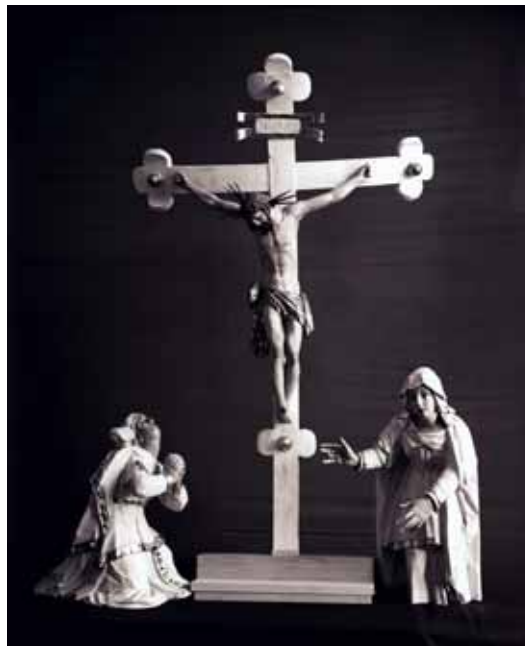
8 und 9 Kreuzigung, Maria Magdalena (stehend) und Maria Salome (kniend).

In der Kreuzigungsszene scheint die Möglichkeit einer Umgruppierung dagegen bereits vom Bildhauer bewusst angelegt worden zu sein. Eventuell waren die Positionen der neben dem Kreuz stehenden Maria Magdalena und der knienden Maria Salome zum Zeitpunkt ihrer Herstellung noch nicht festgelegt, sodass die Skulpturen vertauschbar sein mussten. Maria Salome wurde jedenfalls fast vollständig ausgeschnitzt und gefasst, offenbar um so die Skulptur um 180° drehen und mit zwei Ansichten präsentieren zu können (Abb. 8; 9).

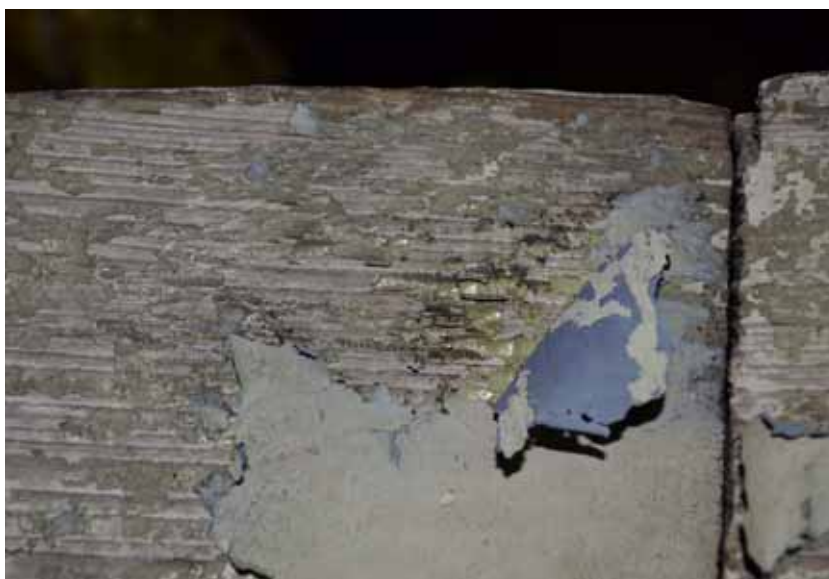
Vermutlich im 19. Jahrhundert wurden die rückwärtigen Öffnungen der Ädikulä mit hellblauem Papier von der Rückseite her kaschiert (Abb. 10). Vorderseitig wurden die Wolken um die Marienkrönung und die Trinität in einem ähnlichen Farbton gefasst. Optisch entstand so eine durch die Farbe Blau geprägte, pyramidenförmige Verjüngung, die auf die Kreuzigungsszene zulief und diese betonte (Abb. 11). Später wurde das aufgeleimte Papier wieder entfernt. Reste befinden sich aber noch in den Randbereichen der Öffnungen.

10 Reste der Papierüberklebung auf der Altarrückseite.

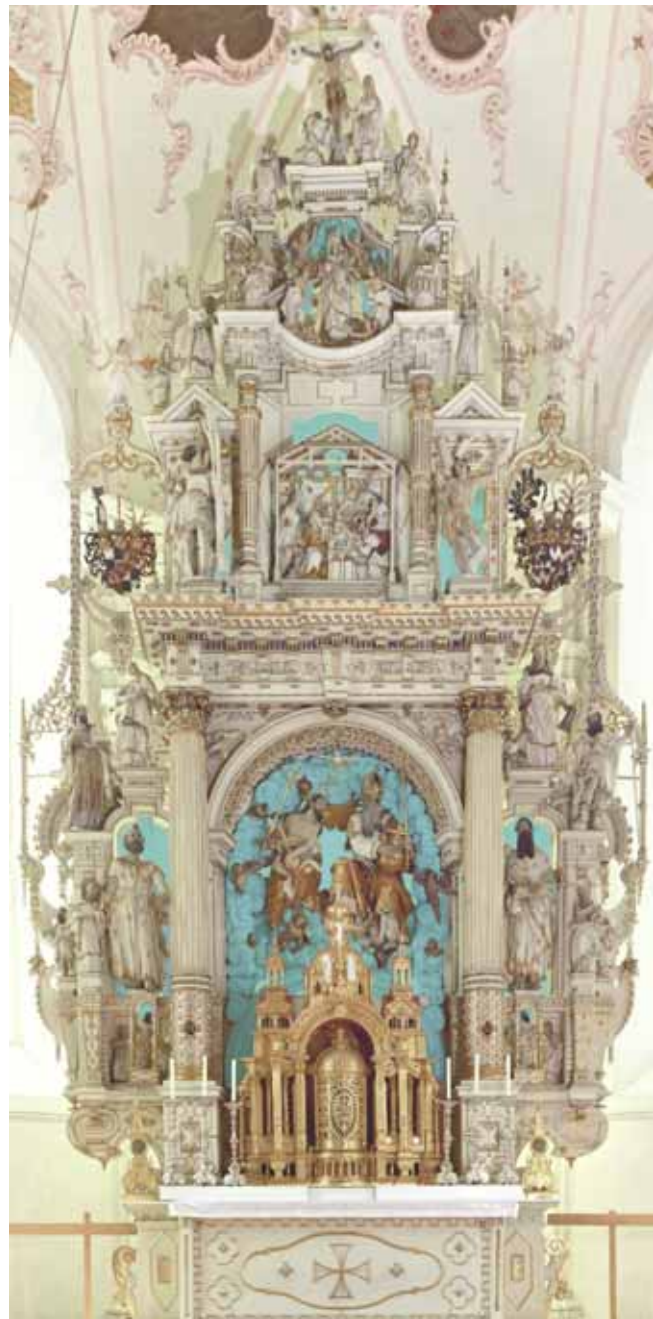
11 Rekonstruktionsvorschlag der blau gefassten Wolkenbänder und rückwärtigen blauen Papierabklebungen.

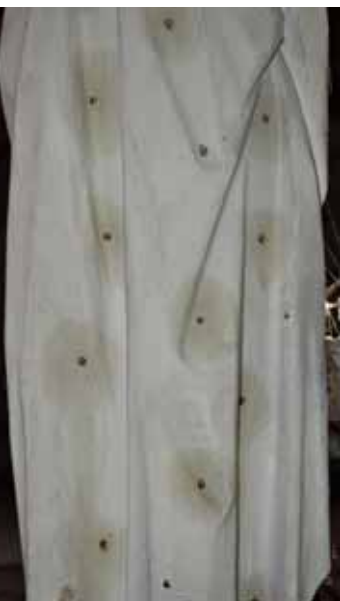
gut penetrierende Insektizide zur Verfügung standen. Hierfür wurden Altararchitektur und Skulpturen rückseitig und von vorne in nicht einsehbaren Gewandfalten mit zahlreichen 0,75 bis zu 2,5 cm durchmessenden Löchern angebohrt (Abb. 12). Um diese Bohrlöcher herum haben sich gelbliche Flecken gebildet, die von einem ölhaltigen Insektizid stammen. Jedoch hat auch diese Maßnahme einen Neubefall des Altars durch holzzerstörende Insekten nicht verhindern können. 1953 war als Präventivmaßnahme zur Verhinderung von Fassungsschäden ein Lichtschutz vor dem östlichen Chorfenster angebracht worden. Er bestand aus einem Holzrahmen, der mit einem relativ groben und lichtdurchlässigen Gewebe bespannt war und in das Chorfenster eingestellt wurde. Dadurch wurden die Teile des Altars verschattet, die auch 2015 die größten Fassungsschäden aufwiesen. Da dieser Schutz offensichtlich nicht die erhoffte Wirkung zeigte, wurde er zu einem unbekanntem Zeitpunkt wieder entfernt. Die rückwärtigen Papierkaschierungen waren zu diesem Zeitpunkt nicht mehr vorhanden. Hinter der Trinität ist eine textile Bespannung erkennbar, die ebenfalls aus einem grobmaschigen und relativ lichtdurchlässigen Gewebe zu bestehen scheint (Abb. 13).

12 Hl. Paulus, Detail der Bohrlöcher zur Insektizidtränkung.
